COMUNE DI GOLFO ARANCI

**Oggetto: ASTA PUBBLICA PER ALIENAZIONE
SEMISOMMERSIBILE MIZAR I DI PROPRIETÀ DEL**

BANDO D'ASTA PUBBLICA

SEMISOMMERGIBILE "MIZAR I

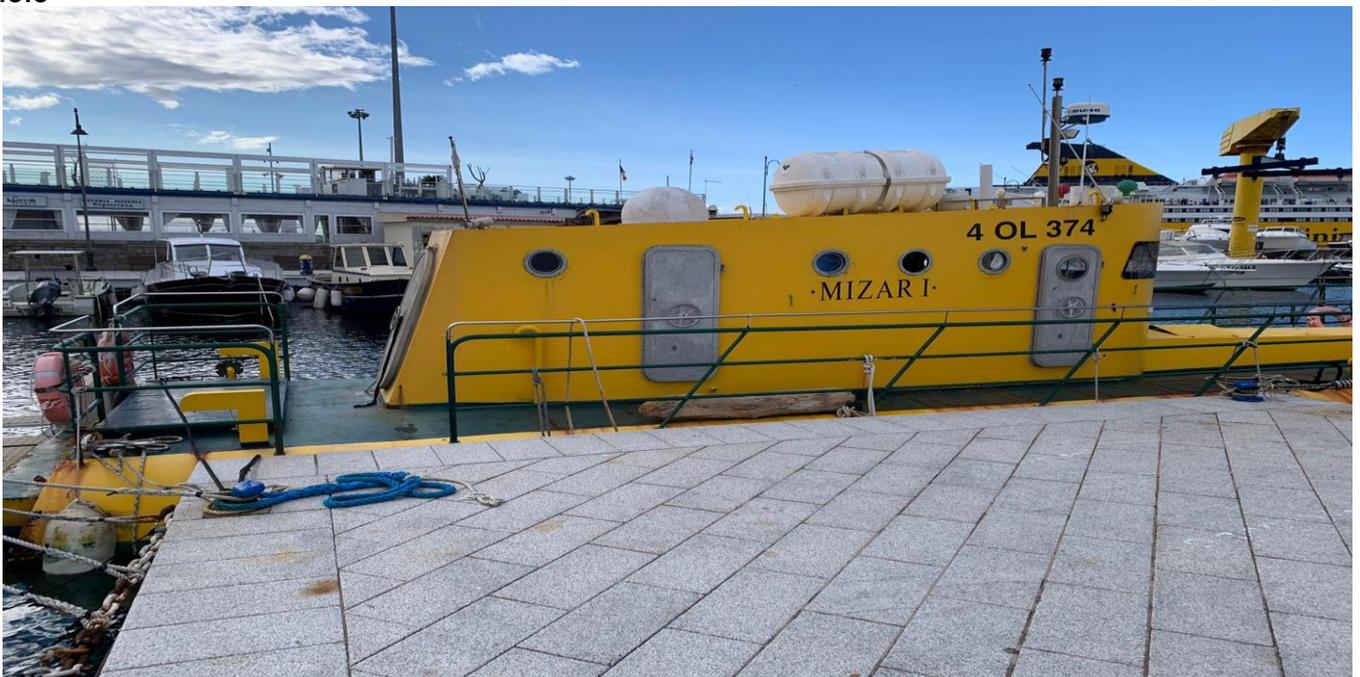
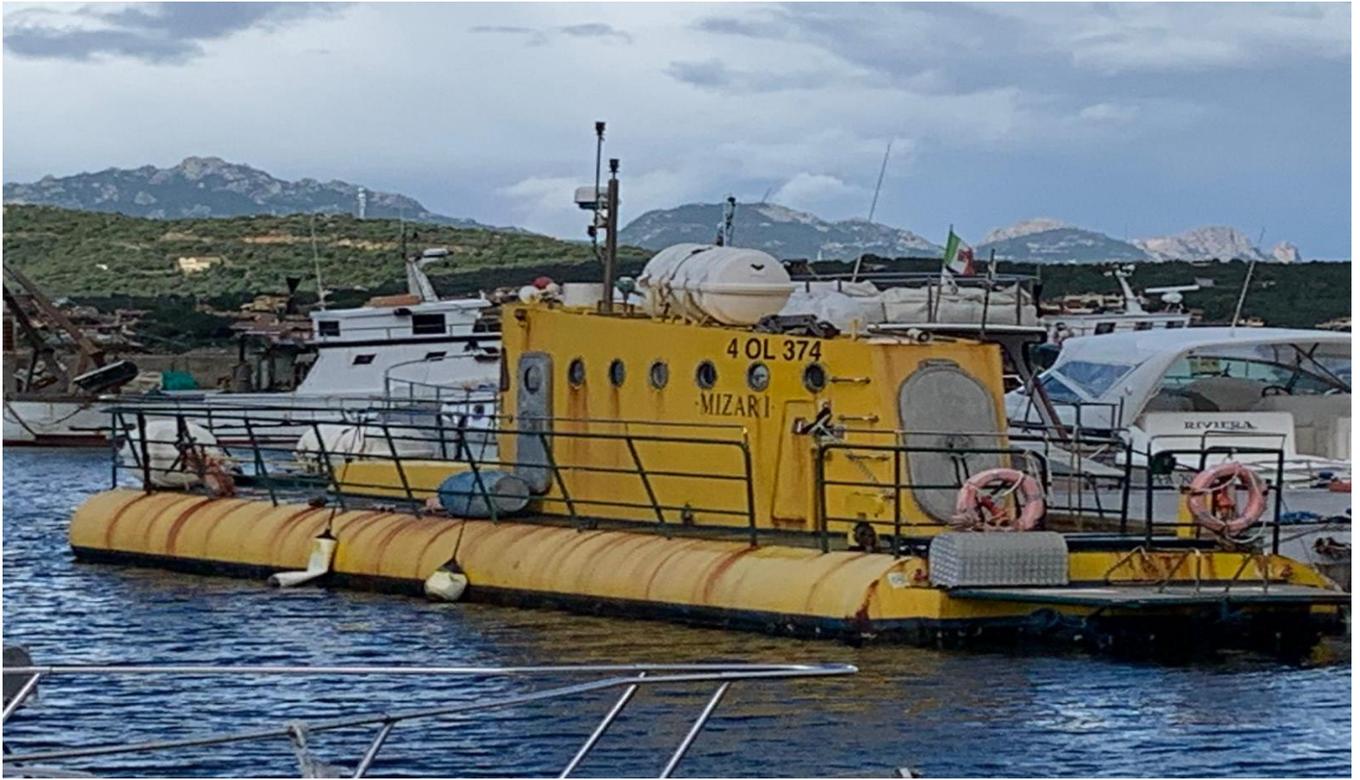
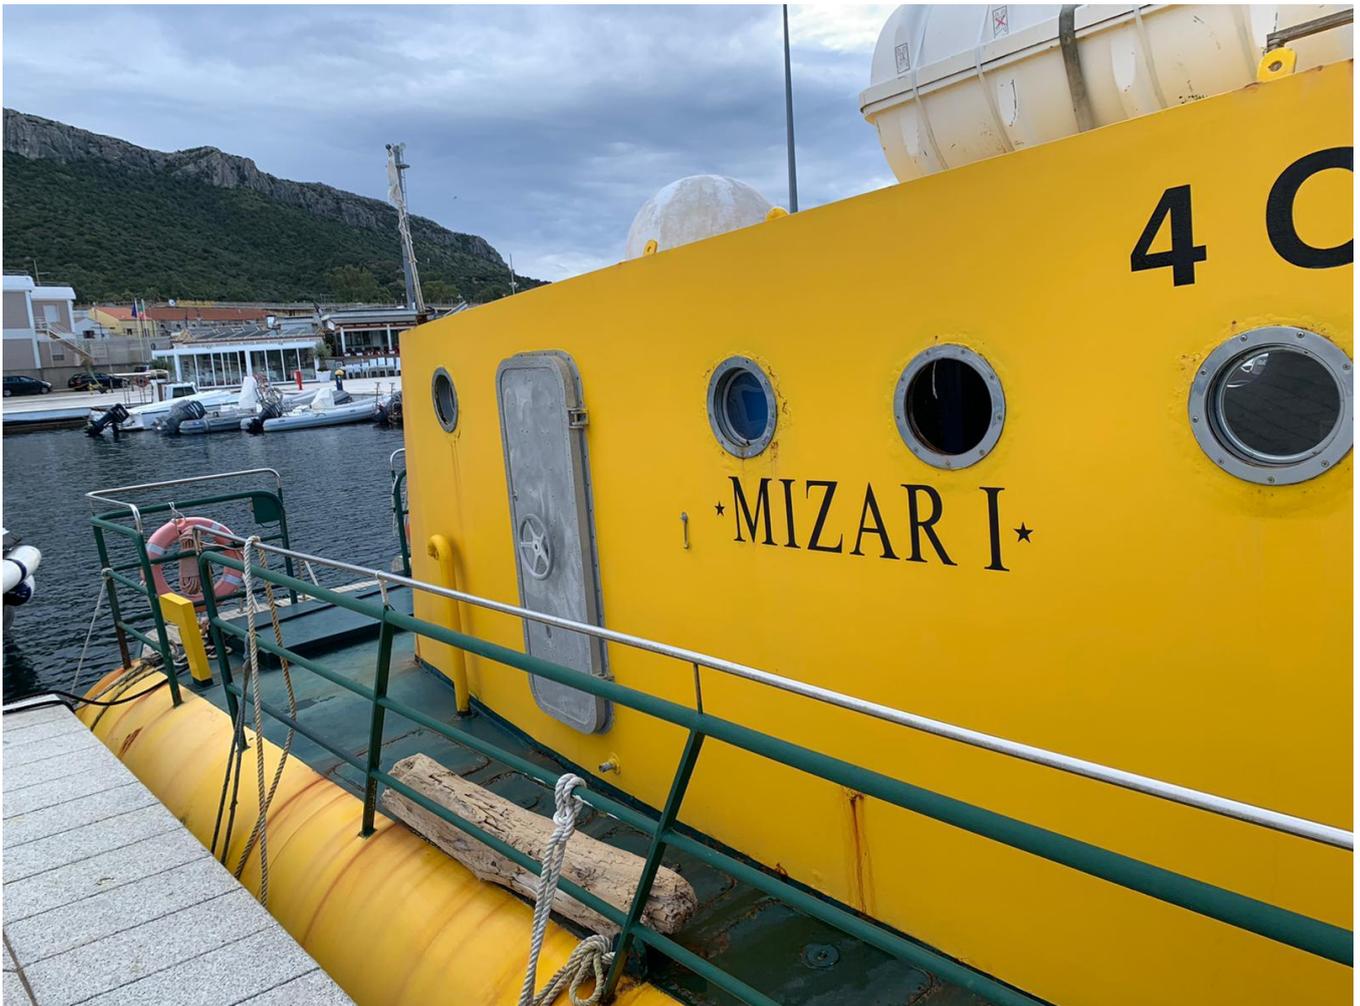
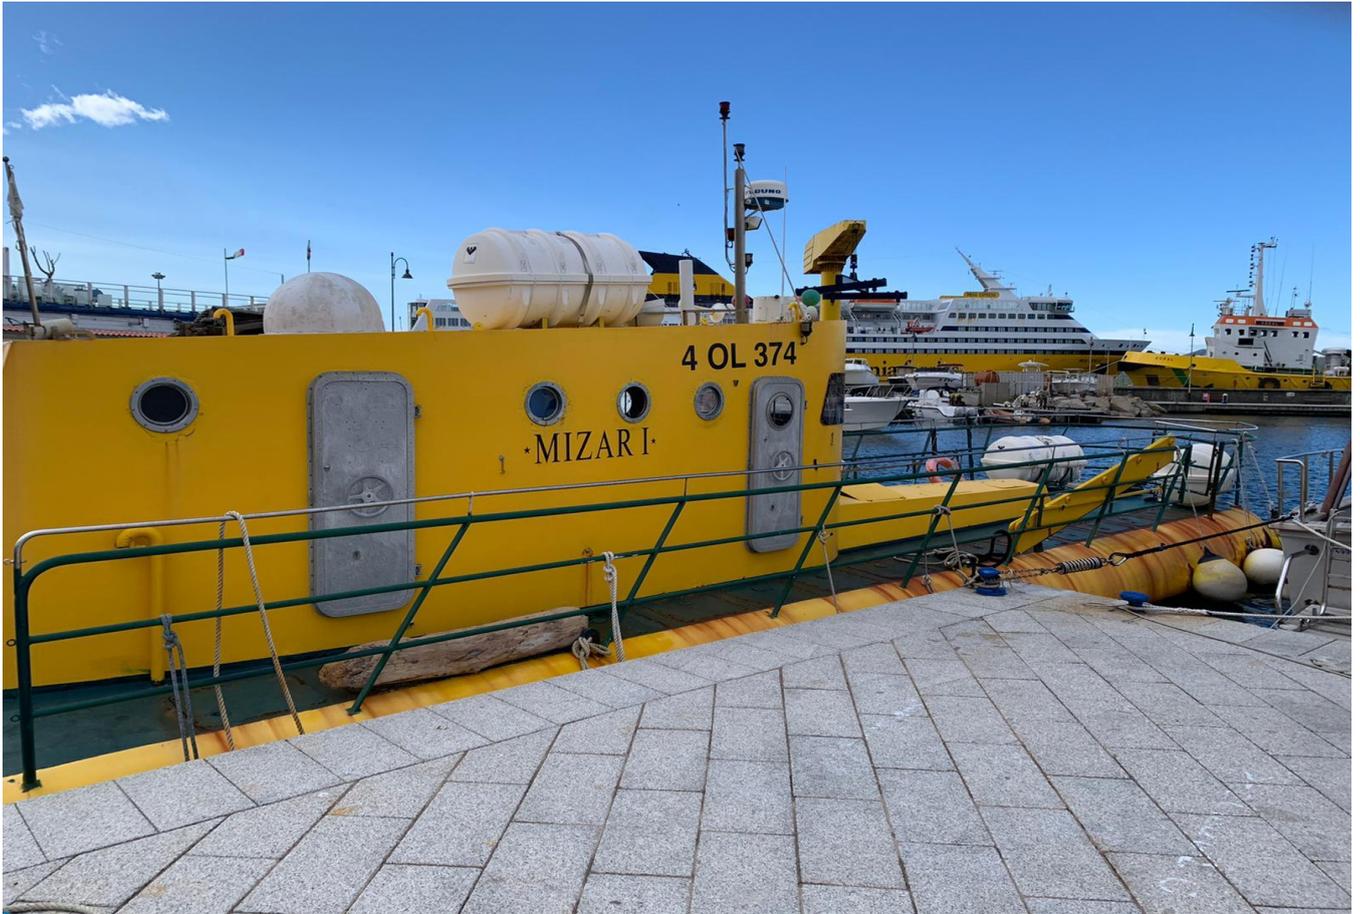
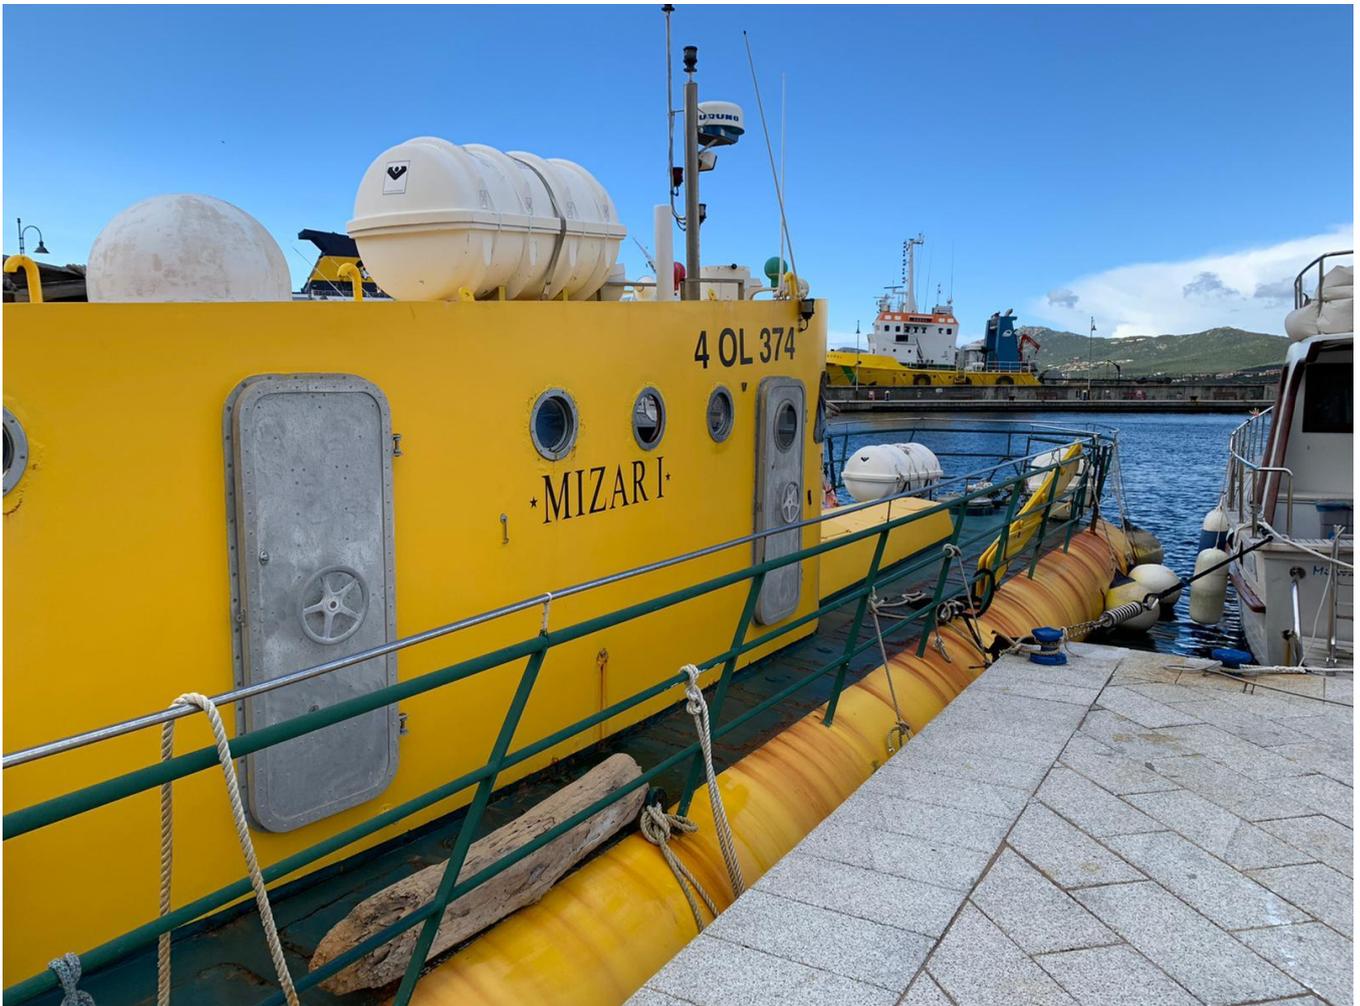
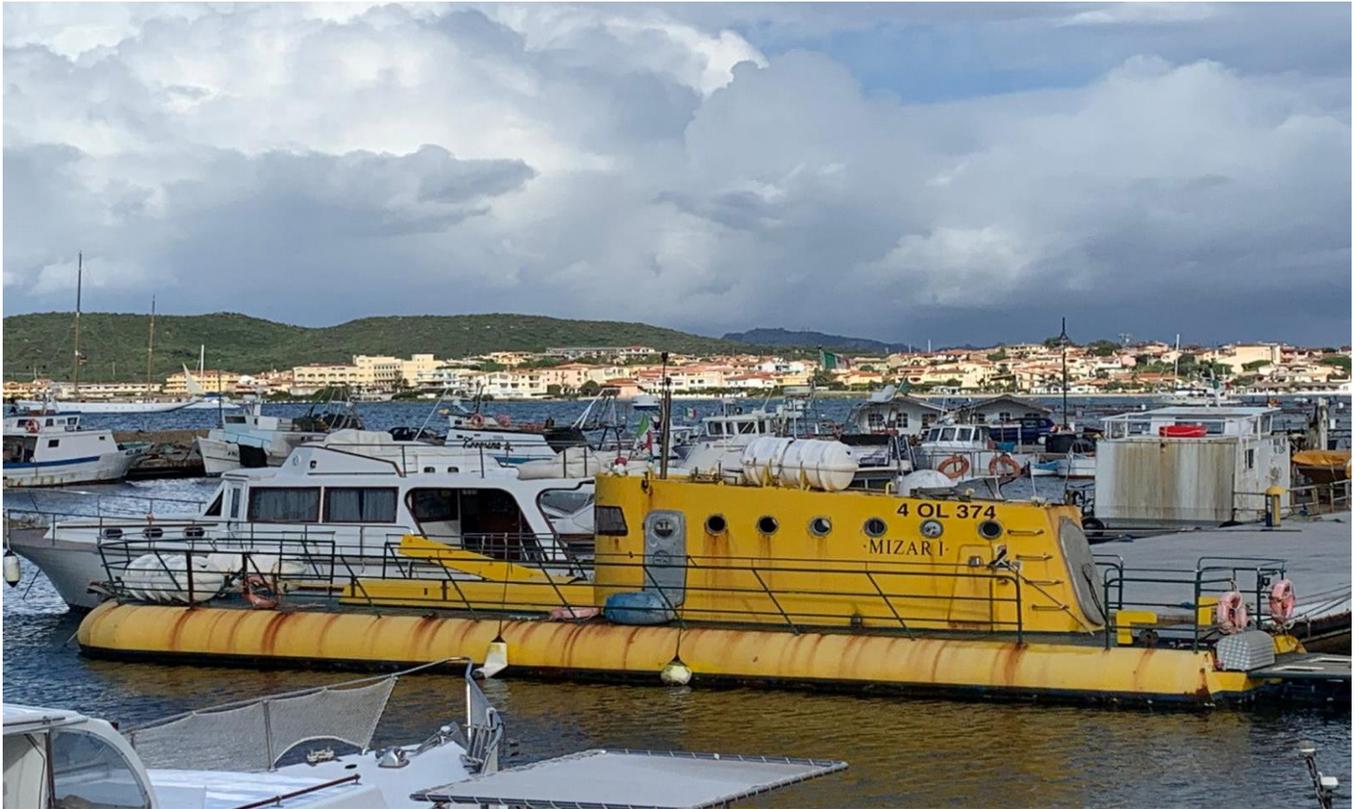
foto

Lo stato generale dell'unità oggetto di perizia, per quanto visibile, appare fatiscente: la superficie esterna dello scafo è ricoperta da colature di ruggine; in diverse zone la vernice è assente e lo strato esterno del metallo è caratterizzato da un avanzato grado di corrosione.

La coperta del mezzo, sulla cui superficie è applicata una vernice antiscivolo, è caratterizzata da boccaporti distribuiti su entrambe i passavanti, dal pozzetto alla prua. Sul perimetro dei boccaporti si riscontra un elevato stato di corrosione. La protezione contro le cadute in mare realizzato mediante un tientibene in acciaio è danneggiata in più punti e parte dei candelieri sono dissaldati dalla coperta.

Tutti gli oblò della sovrastruttura sono distaccati dal fasciame: sia all'interno che all'esterno, le lamiere in corrispondenza dei fissaggi degli oblò sono compromesse e hanno perso le proprie caratteristiche meccaniche e chimiche. Su tutta la tuga è visibile una irregolarità della superficie dovuta verosimilmente alla marcescenza delle lamiere al di sotto della vernice di finitura. Tutte le parti saldate sono corrose.

L'interno della cabina evidenzia segni di corrosione in prossimità delle saldature e di tutti gli elementi in esso installati. Nella plancia dei comandi riscontriamo l'assenza di parte della strumentazione elettronica e di navigazione. I cavi sia nella parte alta della postazione di guida che sotto la consolle sono stati tagliati. La strumentazione installata e l'impianto elettrico appaiono obsoleti. Non è possibile effettuare alcuna verifica di funzionamento in quanto non sono presenti a bordo le batterie.

Il ponte inferiore, destinato ai passeggeri, non evidenzia per quanto potuto appurare, particolari anomalie. Uno dei vetri stagni è stato sostituito da un pannello in acciaio. La zona di accesso compresa tra la porta stagna e le scale, evidenzia un avanzato grado di corrosione in corrispondenza delle saldature, degli angoli e degli oblò.

La sala macchine, il cui accesso avviene mediante un boccaporto nel pozzetto, evidenzia un carente stato di manutenzione. La coibentazione è distaccata dalle superfici, le strutture del fondo sono corrose e tutti gli impianti (acqua mare, gasolio, scarichi motore, oleodinamico, di sentina, ecc) necessitano di un rifacimento completo. Non è possibile testare i motori e gli idrogetti, tuttavia gli stessi appaiono, da un controllo esterno, compromessi.
